ANALIZA ZAGROŻEŃ WODNYCH NA TERENIE GMINY SIERAKOWICE

czerwiec 2019

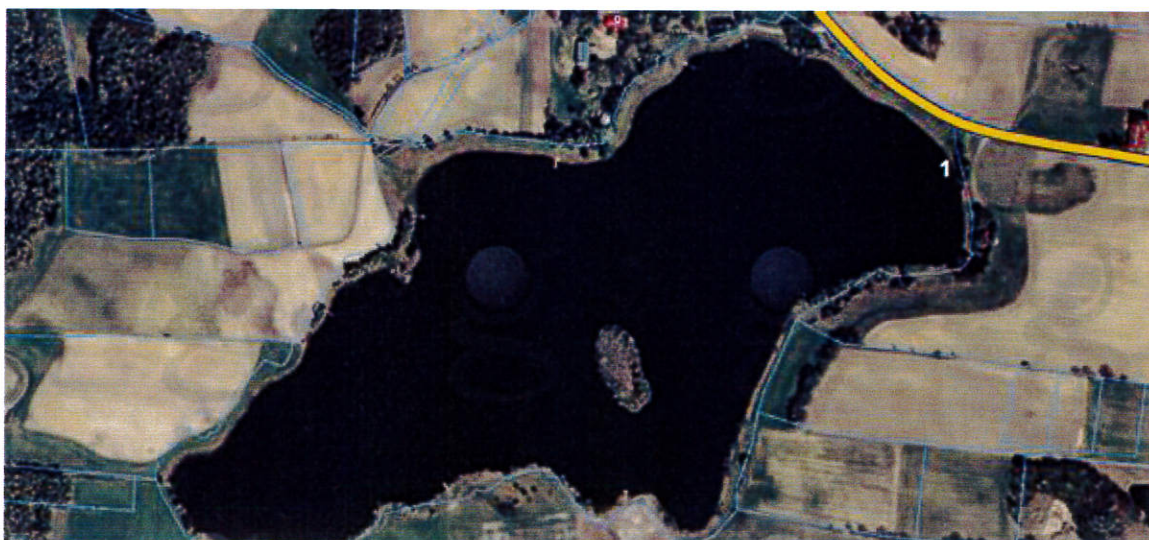
Źródło: <https://sierakowice.e-mapa.net/> 1

Kąpielisko o współrzędnych geograficznych N:54° 21' 37", E: 17° 49' 50" w zachodniej części jeziora. „Miejsce zwyczajowo wykorzystywane do kąpeli” dojazd z miejscowości Łyśniewo Sierakowickie drogą asfaltową. Nie korzystne ukształtowanie dna jeziora. Stromo opadające na długości około 3 m do głębokości około 200 cm, oraz teren otaczający wykorzystywany rolniczo. W rejonie tego „miejsca zwyczajowo wykorzystywanego do kąpeli” zostanie ustawiony znak informacyjny C-3 – „nagły uskok”.

Teren zostanie oznakowany w związku z tym, że istnieją przesłanki do dodatkowego oznakowania tego miejsca oraz stawiania znaków zakazu lub informacyjnych określonych rozporządzeniem MSW z dnia 6 marca 2012 r. w sprawie sposobu oznakowania i zabezpieczania obszarów wodnych oraz wzorów znaków zakazu, nakazu oraz znaków informacyjnych i flag. Oznakowanie jest konieczne ze względu na nie korzystne ukształtowanie dna jeziora, stromo opadające dno na długości około 3 m do głębokości około 200 cm, oraz teren przyległy który jest wykorzystywany rolniczo. W rejonie tego „miejsca zwyczajowo wykorzystywanego do kąpieli” zostanie ustawiony znak informacyjny C-3 – „nagły uskok”.

W związku z tym, że osoby kąpiące się nie stosują się do obowiązujących zakazów w tym miejscu stanowi to podstawę za uznanie tego miejsca za wysoce niebezpieczne. Zachowania tych osób mogą skutkować utratą zdrowia, lub życia.

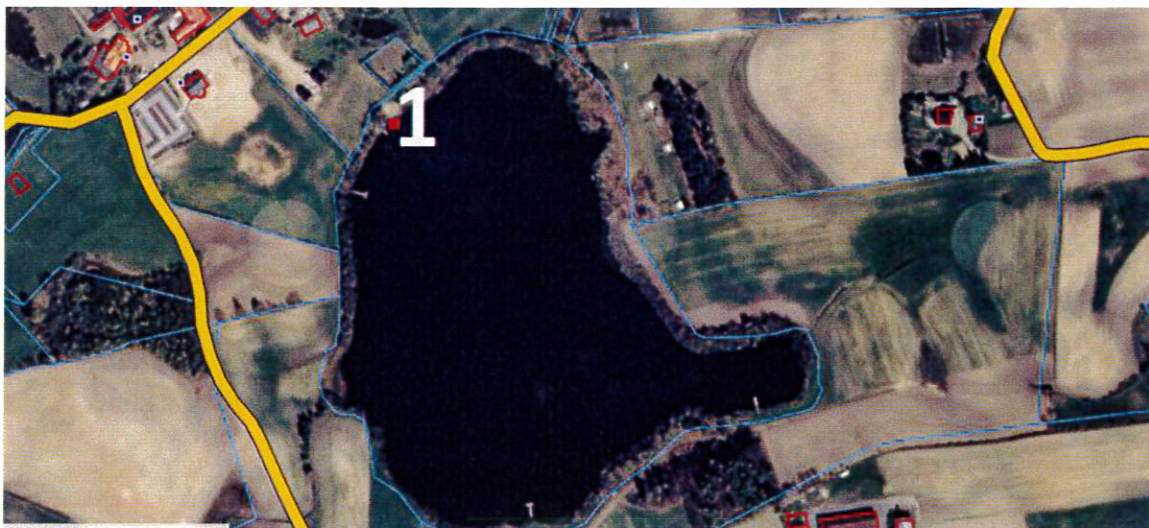
Źródło: <https://sierakowice.e-mapa.net/> 2

Wschodnia część jeziora, „miejsce zwyczajowo wykorzystywane do kąpeli” dojazd od miejscowości Łyśniewo Sierakowickie. Korzystne warunki terenowe, łagodnie opadające dno jeziora, wypłylenie dna na odległości około 6 m od linii brzegowej, współrzędne geograficzne N: 54°22'01.4", E:17°48'31,1".

Teren nie oznakowany w związku z tym, że nie istnieją jakiegokolwiek przesłanki do dodatkowego oznakowania tego miejsca oraz stawiania znaków zakazu lub informacyjnych określonych rozporządzeniem MSW z dnia 6 marca 2012 r. w sprawie sposobu oznakowania i zabezpieczania obszarów wodnych oraz wzorów znaków zakazu, nakazu oraz znaków informacyjnych i flag. W związku z rozstawieniem pojemników na odpady miejsce nie jest zaśmiecane i dlatego musi być na bieżąco sprzątane przez służby komunalne zajmujące się odbiorem odpadów w tym rejonie jeziora Czarne. Należy chronić środowisko naturalne oraz przeciwdziałać dalszemu zaśmiecaniu miejsca, na którym znajduje się „dzikie kąpielisko”, od wielu lat zwyczajowo wykorzystywane w letnim sezonie kąpielowym.

Biorąc pod uwagę korzystne warunki terenowe oraz łagodne ukształtowanie dna dla jeziora Czarne zagrożenie zdrowia lub życia dla osób kąpiących się jest znikome.

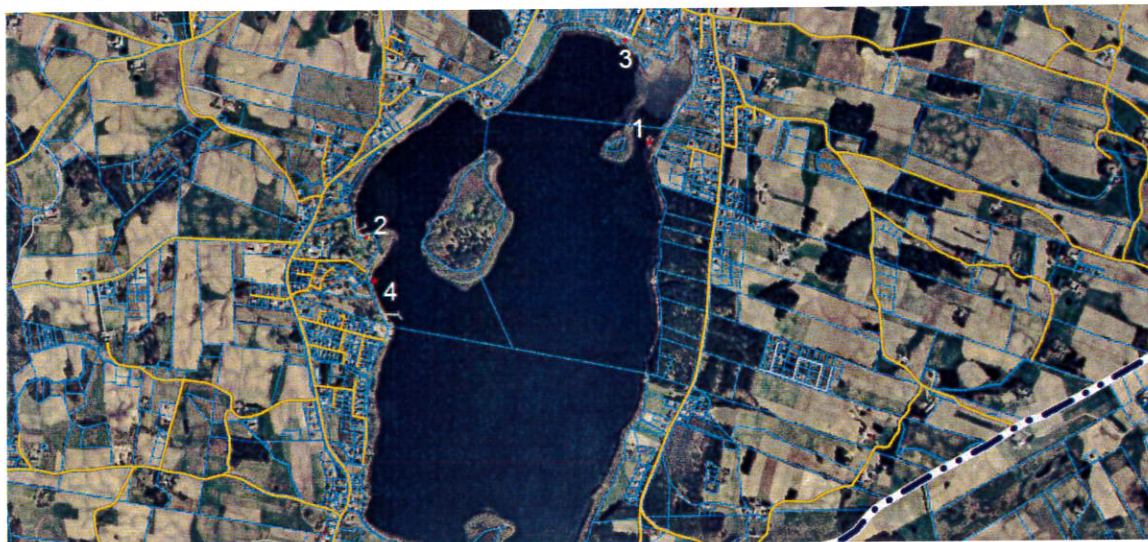
Źródło: <https://sierakowice.e-mapa.net/> 3

Kąpielisko o współrzędnych geograficznych N: 54° 19' 09", E:17° 47' 40" w północno-wschodniej części jeziora. „Miejsce zwyczajowo wykorzystywane do kąpeli" dojazd z miejscowości Gowidlino drogą gruntową. Korzystne warunki terenowe, łagodnie opadające dno jeziora.

Teren nie oznakowany w związku z tym, że nie istnieją jakiegokolwiek przesłanki do dodatkowego oznakowania tego miejsca oraz stawiania znaków zakazu lub informacyjnych określonych rozporządzeniem MSW z dnia 6 marca 2012 r. w sprawie sposobu oznakowania i zabezpieczania obszarów wodnych oraz wzorów znaków zakazu, nakazu oraz znaków informacyjnych i flag, w związku z rozstawieniem pojemników na odpady miejsce nie jest zaśmiecanie i dlatego musi być na bieżąco sprzątane przez służby komunalne zajmujące się odbiorem odpadów w tym rejonie jeziora Gowidlino. Należy chronić środowisko naturalne oraz przeciwdziałać dalszemu zaśmiecaniu miejsca, na którym znajduje się „dzikie kąpielisko”, od wielu lat zwyczajowo wykorzystywane w letnim sezonie kąpielowym.

Biorąc pod uwagę korzystne warunki terenowe oraz łagodne ukształtowanie dna jeziora Gowidlino zagrożenie zdrowia lub życia dla osób kąpiących się jest znikome.

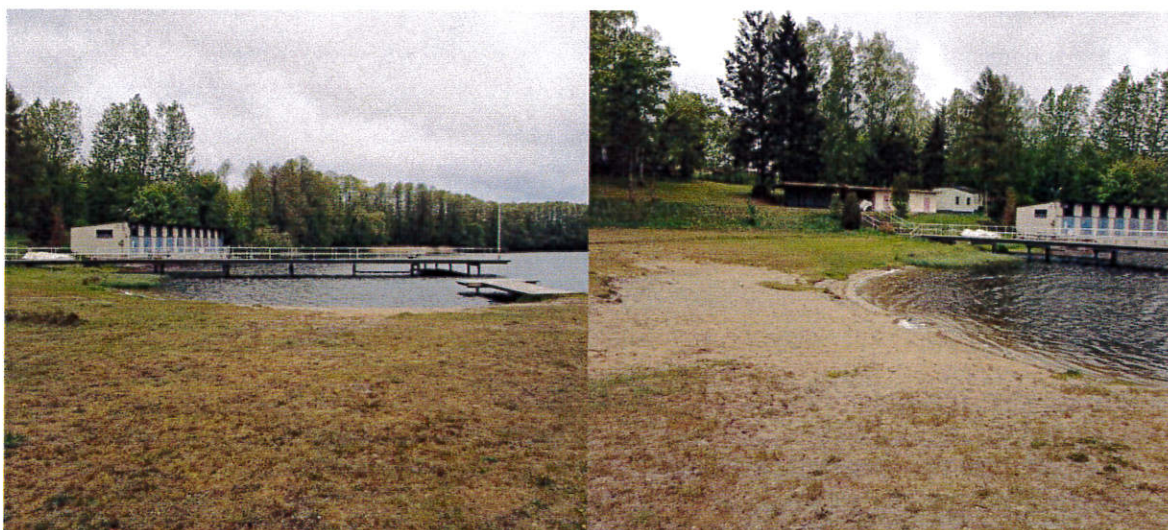
Zdjęcie 3. Miejsce do kąpieli przy ośrodku wczasowym.

Kąpielisko o współrzędnych geograficznych N: 54° 18' 57", E:17° 46' 39" w wschodniej części jeziora. „Miejsce zwyczajowo wykorzystywane do kąpieli” dojazd z miejscowości Gowidlinek drogą gruntową. Trudne warunki terenowe. Na odcinku 6m dno opada do głębokości 2m. Kąpielisko usytuowane w dawnym ośrodku wypoczynkowym. W skład miejsca do kąpieli wchodzi dwa pomosty.

Teren nie oznakowany. W związku z tym, że istnieją przesłanki do dodatkowego oznakowania tego miejsca oraz stawiania znaków zakazu lub informacyjnych określonych rozporządzeniem MSW z dnia 6 marca 2012 r. w sprawie sposobu oznakowania i zabezpieczania obszarów wodnych oraz wzorów znaków zakazu, nakazu oraz znaków informacyjnych i flag. W związku z rozstawieniem pojemników na odpady miejsce nie jest zaśmiecanie i dlatego musi być na bieżąco sprzątanę przez służby komunalne zajmujące się odbiorem odpadów w tym rejonie jeziora Gowidlino. Należy chronić środowisko naturalne oraz przeciwdziałać dalszemu zaśmiecaniu miejsca, na którym znajduje się od wielu lat miejsce zwyczajowo wykorzystywane w letnim sezonie do kąpieli.

Biorąc pod uwagę trudne warunki terenowe oraz spadek dna i ukształtowanie dna jeziora Gowidlino zagrożenie zdrowia lub życia dla osób kąpiących się jest średnie.

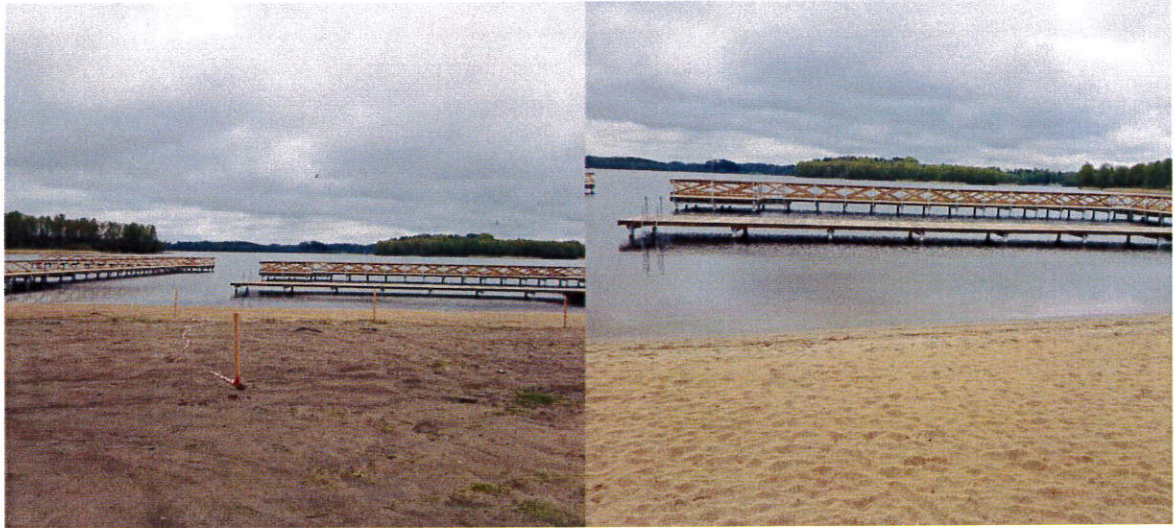
Zdjęcie 4 Kąpielisko gminne w miejscowości Gowidlino.

Kąpielisko o współrzędnych geograficznych N: 54° 19' 22", E:17° 47' 33" w północnej części jeziora. Kąpielisko gminne dojazd z miejscowości Gowidlino drogą asfaltową. Korzystne warunki terenowe, łagodnie opadające dna jeziora. Bogata infrastruktura turystyczna, dwa pomosty, parking, wiaty, miejsce na ognisko. Wyznaczone miejsce do kąpiel pod nadzorem ratownika.

Teren oznakowany zgodnie z rozporządzeniem MSW z dnia 6 marca 2012 r. w sprawie sposobu oznakowania i zabezpieczania obszarów wodnych oraz wzorów znaków zakazu, nakazu oraz znaków informacyjnych i flag. W związku z rozstawieniem pojemników na odpady miejsce nie jest zaśmiecane i dlatego musi być na bieżąco sprzątane przez służby komunalne zajmujące się odbiorem odpadów w tym rejonie jeziora Gowidlino. Należy chronić środowisko naturalne oraz przeciwdziałać dalszemu zaśmiecaniu miejsca, na którym znajduje się od wielu lat miejsce zwyczajowo wykorzystywane w letnim sezonie do kąpiel.

Biorąc pod uwagę dostosowanie warunków terenowych oraz na potrzeby gminnego kąpieliska na obszarze jeziora Gowidlino zagrożenie zdrowia lub życia dla osób kąpiących się jest znikome.

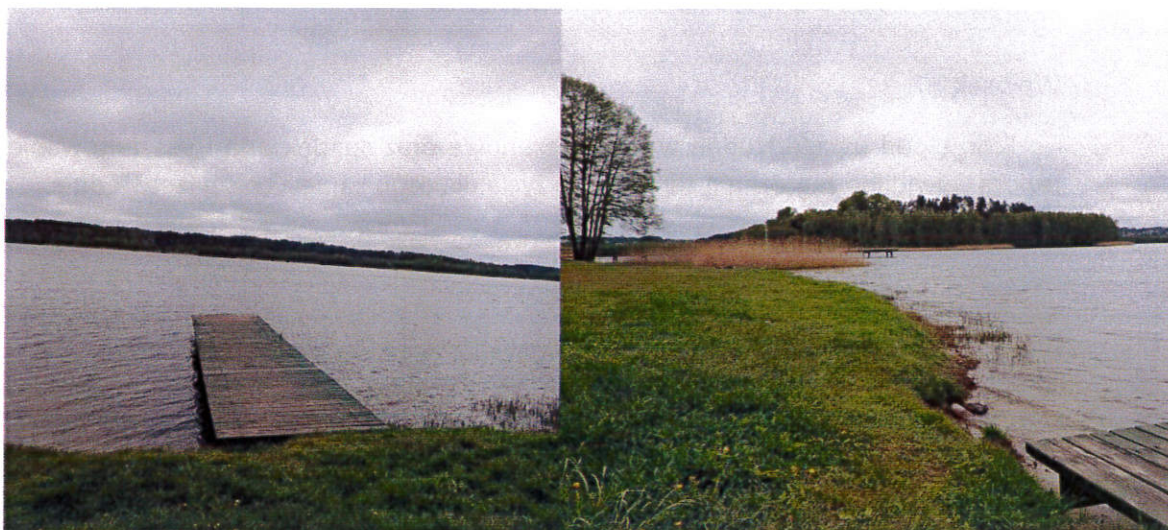
Zdjęcie 5 Plaża pomostami wykorzystywanymi wędkarsko.

Kąpielisko o współrzędnych geograficznych N: 54° 18' 52", E: 17° 46' 41" w wschodniej części jeziora. „Miejsce zwyczajowo wykorzystywane do kąpieli” dojazd z miejscowości Gowidlinek drogą gruntową. Średnio korzystne warunki terenowe, dno opadające na długości 6m od linii brzegowej do 2m głębokości. Dwa pomosty, które są wykorzystywane do połowów wędkarskich przez turystów.

Teren nie oznakowany. W związku z tym, że istnieją przesłanki do dodatkowego oznakowania tego miejsca oraz stawiania znaków zakazu lub informacyjnych określonych rozporządzeniem MSW z dnia 6 marca 2012 r. w sprawie sposobu oznakowania i zabezpieczania obszarów wodnych oraz wzorów znaków zakazu, nakazu oraz znaków informacyjnych i flag.

W związku z rozstawieniem pojemników na odpady miejsce nie jest zaśmiecanie i dlatego musi być na bieżąco sprzątanę przez służby komunalne zajmujące się odbiorem odpadów w tym rejonie jeziora Gowidlino. Należy chronić środowisko naturalne oraz przeciwdziałać dalszemu zaśmiecaniu miejsca, na którym znajduje się od wielu lat miejsce zwyczajowo wykorzystywane w letnim sezonie do kąpieli.

Biorąc pod uwagę trudne warunki terenowe oraz spadek dna i ukształtowanie dna jeziora Gowidlino zagrożenie zdrowia lub życia dla osób kąpiących się jest średnie.

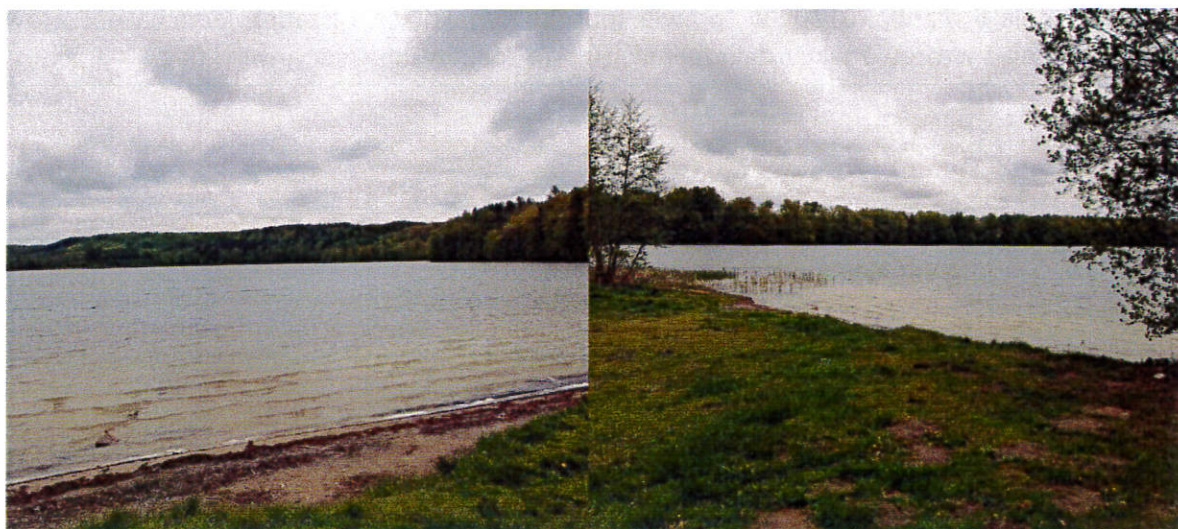
Zdjęcie 6. Dzika plaża nad jeziorem Junno.

Kąpielisko o współrzędnych geograficznych N: 54° 24' 00", E: 17° 53' 51" w południowo-zachodniej części jeziora. „Miejsce zwyczajowo wykorzystywane do kąpieli" dojazd z miejscowości Kamienica Królewska drogą gruntową. Korzystne warunki terenowe, łagodnie opadające dno jeziora na długości 20m od linii brzegowej do głębokości 2 m.

Teren nie oznakowany. W związku z tym, że istnieją przesłanki do dodatkowego oznakowania tego miejsca oraz stawiania znaków zakazu lub informacyjnych określonych rozporządzeniem MSW z dnia 6 marca 2012 r. w sprawie sposobu oznakowania i zabezpieczania obszarów wodnych oraz wzorów znaków zakazu, nakazu oraz znaków informacyjnych i flag. W związku z rozstawieniem pojemników na odpady miejsce nie jest zaśmiecane i dlatego musi być na bieżąco sprzątane przez służby komunalne zajmujące się

odbiorem odpadów w tym rejonie jeziora Gowidlino. Należy chronić środowisko naturalne oraz przeciwdziałać dalszemu zaśmiecaniu miejsca, na którym znajduje się od wielu lat miejsce zwyczajowo wykorzystywane w letnim sezonie do kąpieli.

Biorąc pod uwagę korzystne warunki terenowe oraz spadek dna i ukształtowanie dna jeziora Gowidlino zagrożenie zdrowia lub życia dla osób kąpiących się jest znikome. Jednak biorąc pod uwagę natężenie oraz ruch turystyczny w tym rejonie należy uznać zagrożenie dla kąpiących jako średnie.

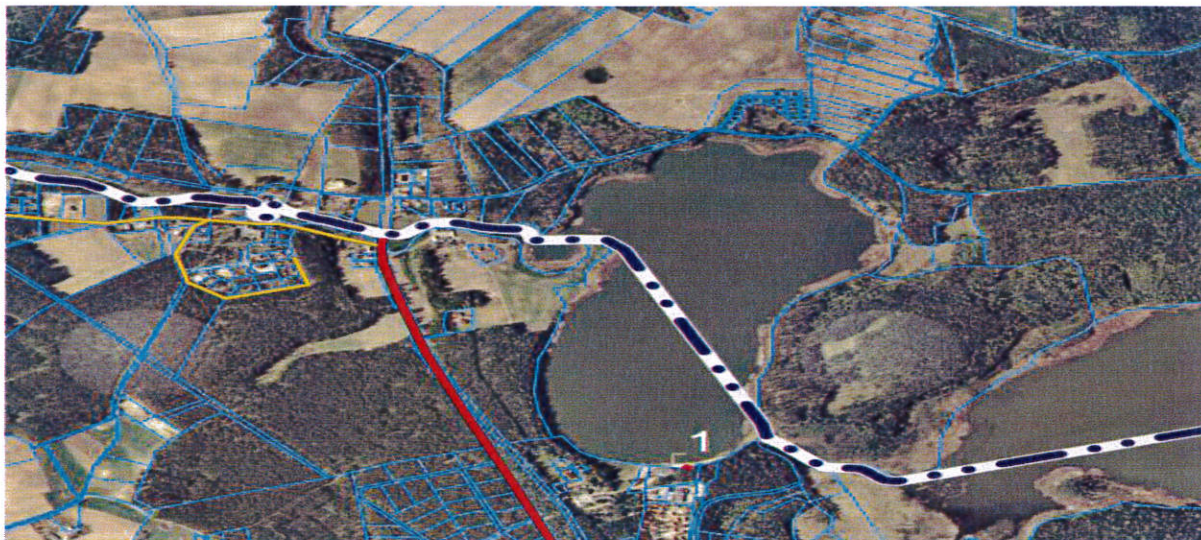
Źródło: <https://sierakowice.e-mapa.net/> 5

Kąpielisko o współrzędnych geograficznych N: 54° 24' 00", E: 17° 53' 51" w południowej części jeziora. „Miejsce zwyczajowo wykorzystywane do kąpieli” dojazd z miejscowości Załakowo drogą asfaltową. Korzystne warunki terenowe, plaża należy do ośrodka „Na Gwizdówce”.

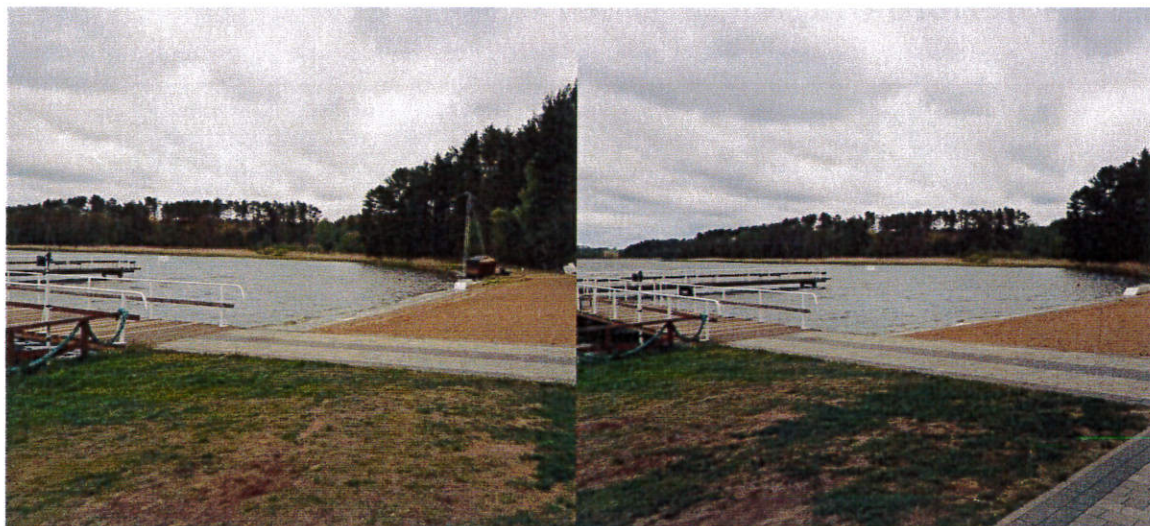
Zdjęcie 7. Przygotowana plaża z pomostami przy ośrodku wczasowym "Na Gwizdówce"

Teren nie oznakowany. W związku z tym, że istnieją przesłanki do dodatkowego oznakowania tego miejsca oraz stawiania znaków zakazu lub informacyjnych określonych rozporządzeniem MSW z dnia 6 marca 2012 r. w sprawie sposobu oznakowania i zabezpieczania obszarów wodnych oraz wzorów znaków zakazu, nakazu oraz znaków informacyjnych i flag. W związku z rozstawieniem pojemników na odpady miejsce nie jest

zaśmiecane i dlatego musi być na bieżąco sprzątane przez służby komunalne zajmujące się odbiorem odpadów w tym rejonie jeziora Gowidolino. Należy chronić środowisko naturalne oraz przeciwdziałać dalszemu zaśmiecaniu miejsca, na którym znajduje się od wielu lat miejsce zwyczajowo wykorzystywane w letnim sezonie do kąpieli.

Biorąc pod uwagę dostosowanie warunków terenowych oraz spadku dna na potrzeby miejsca wykorzystywanego do kąpieli na obszarze jeziora Świąte jest znikome. Jednak biorąc pod uwagę natężenie oraz ruch turystyczny w tym rejonie należy uznać zagrożenie dla kąpielących jako średnie.

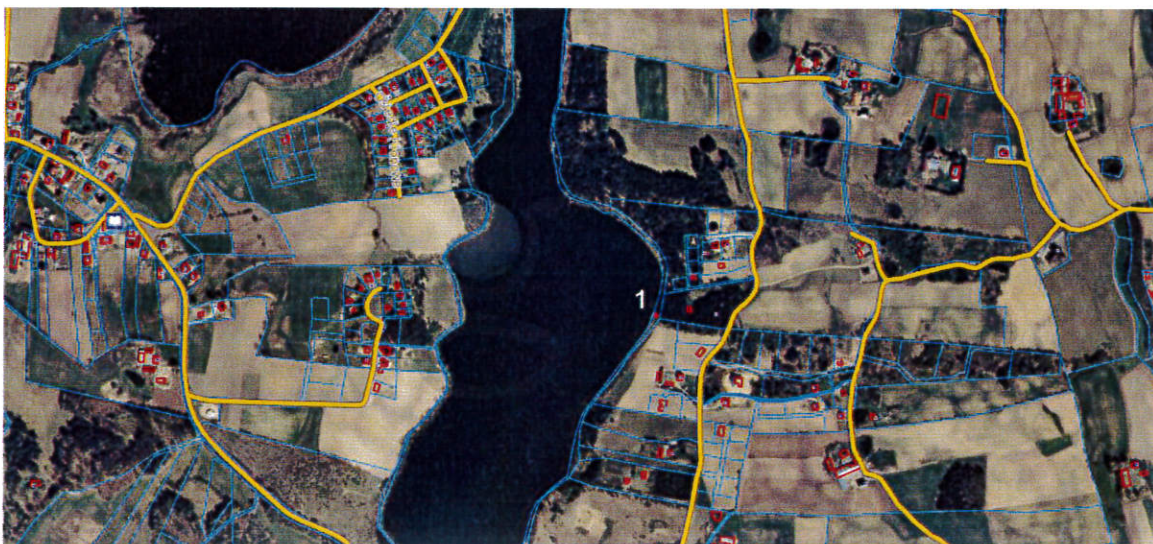
Źródło: <https://sierakowice.e-mapa.net/> 6

Kąpielisko o współrzędnych geograficznych N: 54° 21' 12", E: 17° 51' 27 w wschodniej części jeziora. „Miejsce zwyczajowo wykorzystywane do kąpieli” dojazd z miejscowości Łyśniewo drogą gruntową. Korzystne warunki terenowe, łagodnie opadające o jeziora. Brak pomostów oraz coraz gorsze dojście do jeziora ograniczają możliwość „dzikiej” kąpieli.

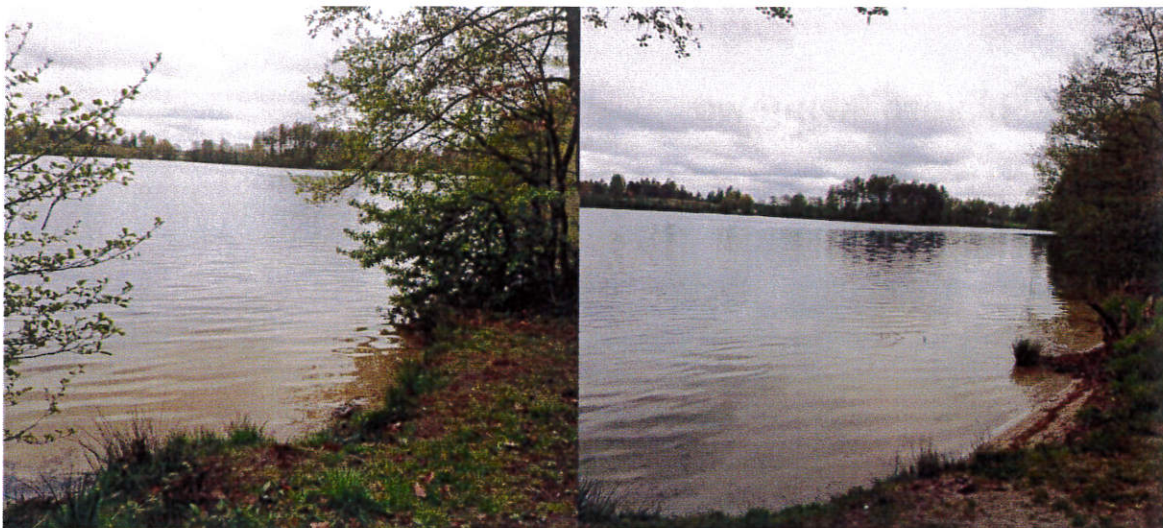
Zdjęcie 8 Miejsce wykorzystywane do kąpieli nad jeziorem Długie.

Teren zostanie oznakowany w związku z tym, że istnieją przesłanki do dodatkowego oznakowania tego miejsca oraz stawiania znaków zakazu lub informacyjnych określonych rozporządzeniem MSW z dnia 6 marca 2012 r. w sprawie sposobu oznakowania i zabezpieczania obszarów wodnych oraz wzorów znaków zakazu, nakazu oraz znaków informacyjnych i flag. W związku z rozstawieniem pojemników na odpady miejsce nie jest zaśmiecanie i dlatego musi być na bieżąco sprzątane przez służby komunalne zajmujące się odbiorem odpadów w tym rejonie jeziora Gowidlino. Należy chronić środowisko naturalne oraz przeciwdziałać dalszemu zaśmiecaniu miejsca, na którym znajduje się „dzikie kąpielisko”, od wielu lat zwyczajowo wykorzystywane w letnim sezonie kąpielowym.

Biorąc pod uwagę korzystne warunki terenowe oraz łagodne ukształtowanie dna jeziora Długie zagrożenie zdrowia lub życia dla osób kąpiących się jest znikome.

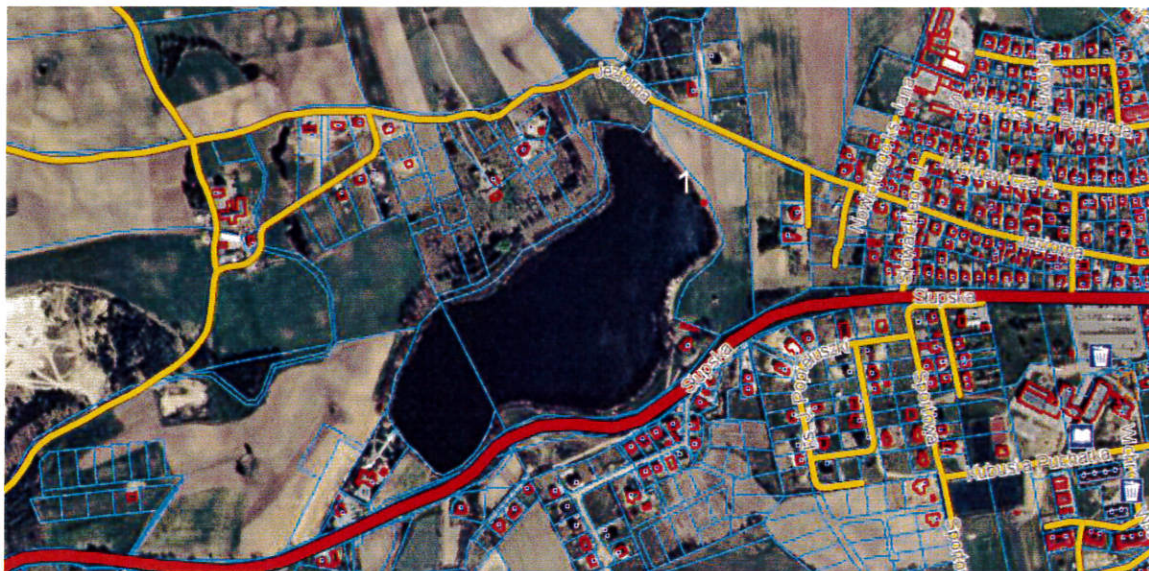
Źródło: <https://sierakowice.e-mapa.net/> 7

Kąpielisko o współrzędnych geograficznych N:54° 20' 49", E: 17° 52' 43" w północno-zachodniej części jeziora. „Miejsce zwyczajowo wykorzystywane do kąpieli” dojazd z miejscowości Sierakowice drogą gruntową. Nie korzystne warunki terenowe, stromo opadające dno jeziora.

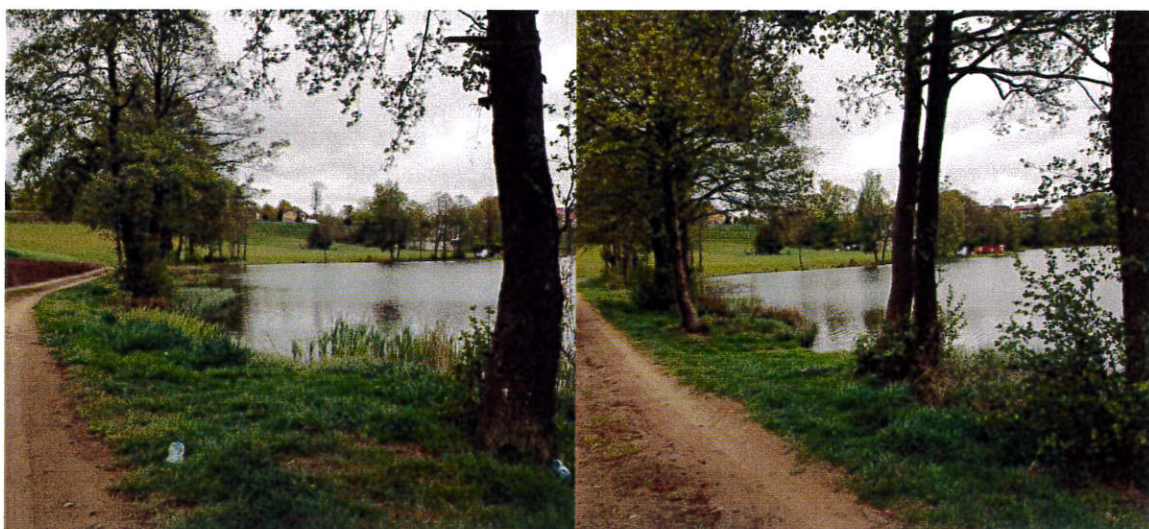
Zdjęcie 9 Miejsce wykorzystywane do kąpieli nad jeziorem Świniewo.

Teren zostanie oznakowany w związku z tym, że istnieją przesłanki do dodatkowego oznakowania tego miejsca oraz stawiania znaków zakazu lub informacyjnych określonych rozporządzeniem MSW z dnia 6 marca 2012 r. w sprawie sposobu oznakowania i zabezpieczania obszarów wodnych oraz wzorów znaków zakazu, nakazu oraz znaków informacyjnych i flag. Nie korzystne ukształtowanie dna jeziora. Stromo opadające na długości około 4 m do głębokości około 200 cm, oraz teren otaczający wykorzystywany

rolniczo. W rejonie tego „miejsca zwyczajowo wykorzystywanego do kąpielii” ustawiono znak informacyjny C-3 – „nagły uskok”.

W związku z tym, że osoby kąpiące się nie stosują się do obowiązujących zakazów w tym miejscu stanowi to podstawę za uznanie tego miejsca za wysoce niebezpieczne. Zachowania tych osób mogą skutkować utratą zdrowia, lub życia.

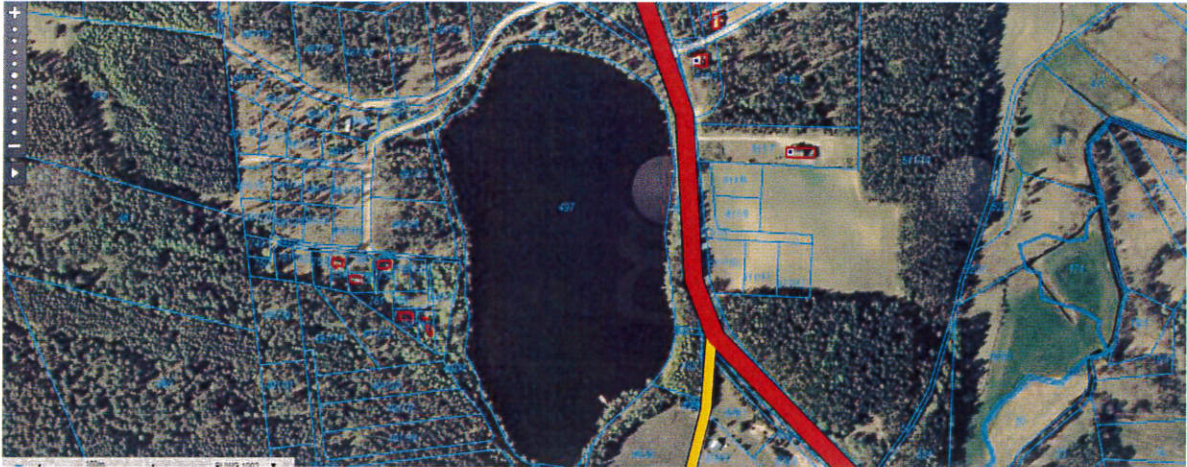
Źródło: <https://sierakowice.e-mapa.net/> 8

Kąpielisko o współrzędnych geograficznych N:54° 23' 56.9", E: 17° 50' 52.1" w północno-zachodniej części jeziora. „Miejsce zwyczajowo wykorzystywane do kąpielii" dojazd z miejscowości Skrzyszewo drogą asfaltową . Korzystne warunki terenowe, łagodnie opadające dno jeziora.

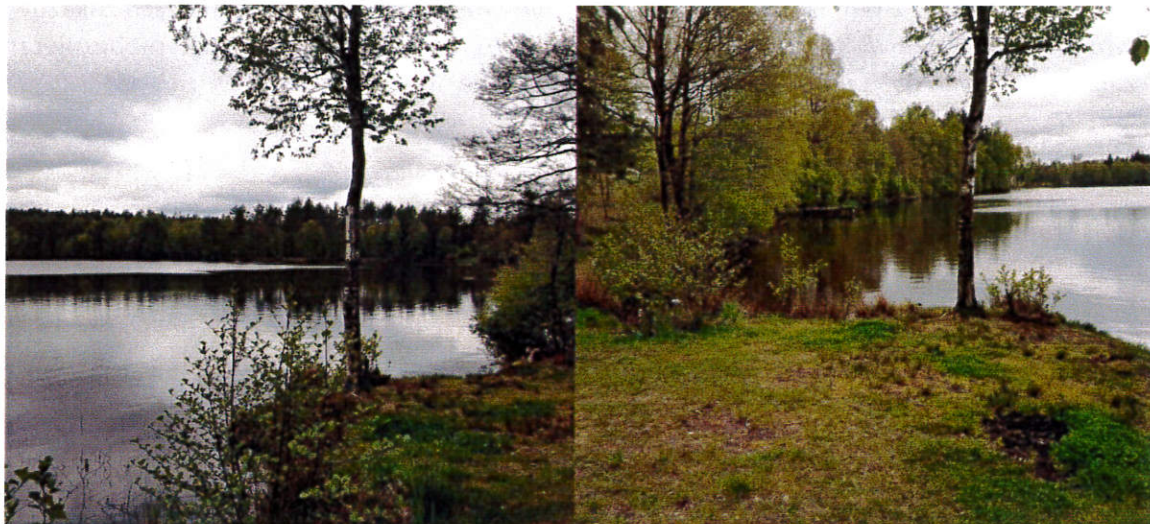
Zdjęcie 10. Plaża nad jeziorem Okonek.

Teren zostanie oznakowany w związku z tym, że istnieją przesłanki do dodatkowego oznakowania tego miejsca oraz stawiania znaków zakazu lub informacyjnych określonych rozporządzeniem MSW z dnia 6 marca 2012 r. w sprawie sposobu oznakowania i zabezpieczania obszarów wodnych oraz wzorów znaków zakazu, nakazu oraz znaków informacyjnych i flag. Korzystne ukształtowanie dna jeziora. Dno łagodnie opadające na długości około 20 m do głębokości około 1,80 cm, oraz teren otaczający porośnięty lasem. W rejonie tego „miejsca zwyczajowo wykorzystywanego do kąpieli.

W związku z tym, że osoby kąpiące się nie stosują się do obowiązujących zakazów w tym miejscu stanowi to podstawę za uznanie tego miejsca za niebezpieczne. Zachowania tych osób mogą skutkować utratą zdrowia, lub życia.
